Technischer Jahresbericht 2002

Fischerverein Zofingen

Dezember 2002

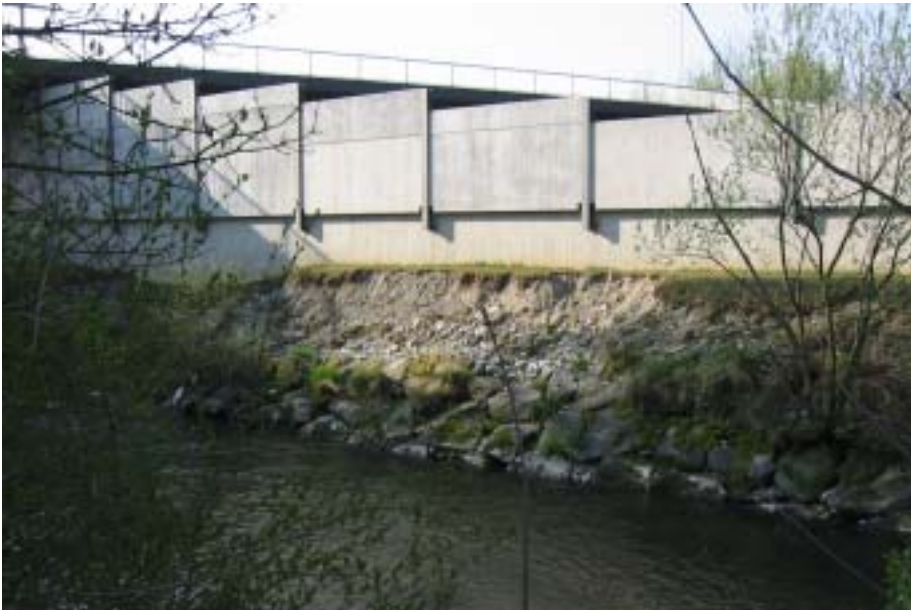
Unterhalb Bernstrasse

Dort wo die Autobahn, Brücken oder Bauwerke gefährdet sind, muss allerdings eingegriffen werden. Ein Beispiel: Direkt unter der Brücke Bernstrasse, Oftringen/Rothrist ist die Böschung ausgeschwemmt. Das Fundament der Lärmschutzmauer droht auf einer Länge von 30 Metern ausgespült zu werden. Glück oder Unglück? Lüem will einen ökologischen Ausgleich, wenn dort zusätzlich (das schon stark verbaute) Ufer verbaut werden soll. Er stellt sich vor, das rechte Ufer auf einer Länge von einigen hundert Metern zu renaturieren! Leider wurde das Ufer inzwischen ohne einen Ausgleich saniert.

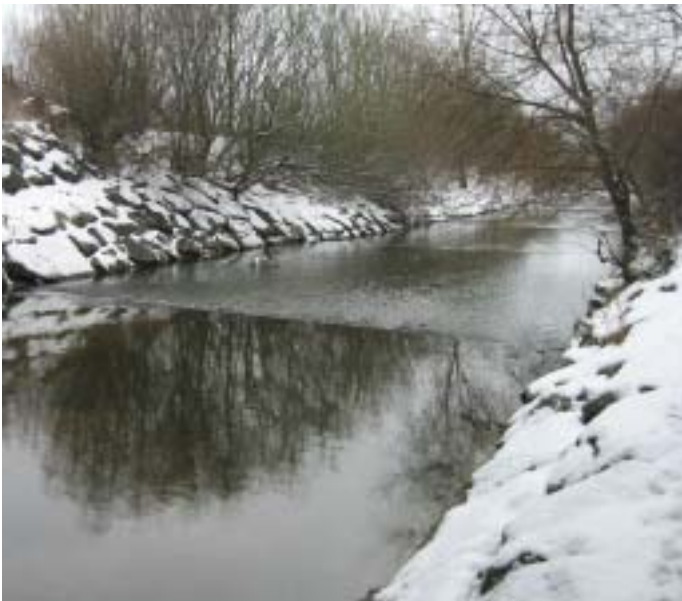
Die Wigger ist im Revier 123 stark begradigt und verbaut. Die Sohle ist extrem flach und strukturlos. Das Substrat der Sohle ist streckenweise stark kolmatiert und ohne Struktur. Schwel-len verlaufen alle rechtwinklig zum Ufer und sind meist mit Kies hinterfüllt. Zur Unterbindung der Kolkbildung sind meist grosse Steine eingebaut worden. Totholz oder Ansammlungen anderer Geschwemsel sind nicht vorhanden und auch nicht möglich. Diese Lebensräume für Kleinstorganismen fehlen komplett.

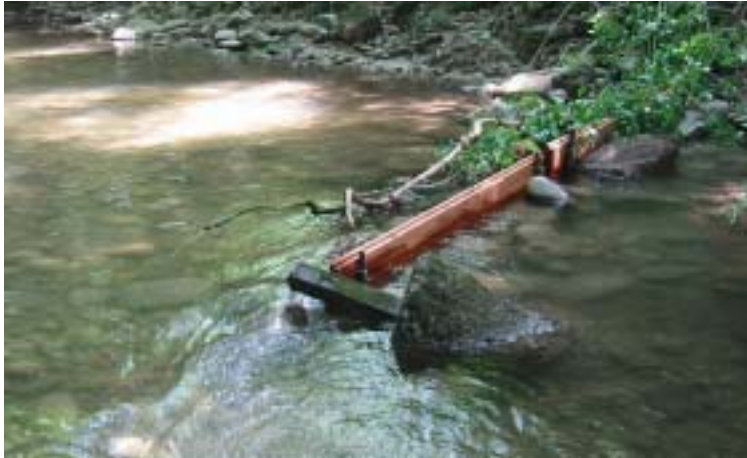
August 2002

Bruno Roth und Bernhard Bühler setzten im September auf Höhe der erzo zwei gegenüberliegende Strömunglenker. Diese sollen bei Restwasser die Strömungsdynamik erhalten. Die Erbauung dauerte etwa 5 Stunden für beide Strömunglenker. Ob sie starke Hochwasser mit viel Geschiebe überdauern können wird sich zeigen. Konstruktionen dieser Art eignen sich auch an Orten ohne natürliches Baumaterial in geeigneter Grösse.

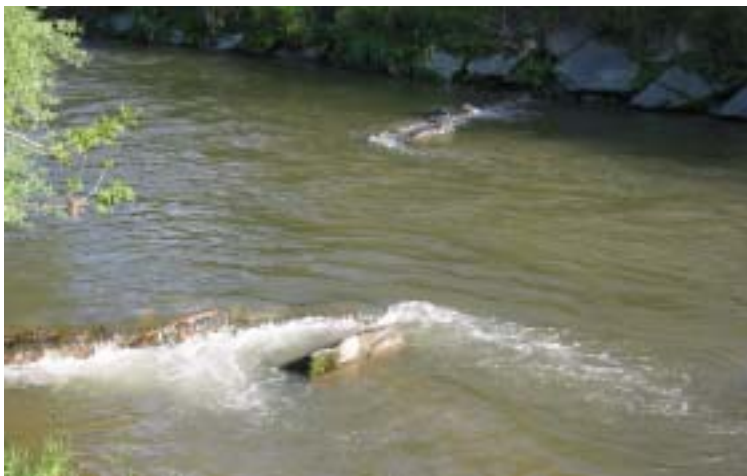
Tom Eichenberger und Röbi Burkhard haben im Mai, 400 Meter unterhalb der Autobahnbrücke, zwei Strömunglenker aus Baumstämmen erstellt. Der Aufwand betrug etwa 5 Stunden. Die dauerhaften Bauwerke haben alle „Hochwasser“ der Jahres überdauert. Ausser der verbesserten Fliessdynamik bei Restwasser sind keine positiven Veränderungen eingetreten.

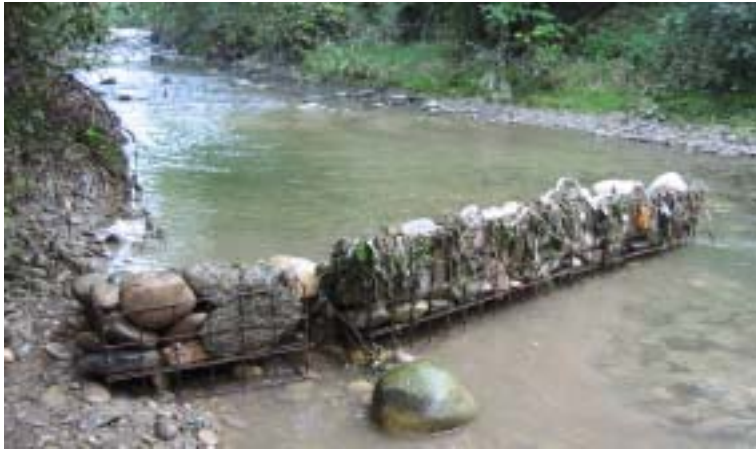
Gitter-Buhnen: Unterschiedliche Tiefen erreicht

Tom Eichenberger hat ein System zum Bau von Buhnen und Schwellen entwickelt. Als tragendes Element dienen Gitterkörbe mit einer Maschenweite von 150 mm. Die Körbe wurden in der Werkstatt von Bernhard Bühler in verschiedenen Dimensionen gefertigt. Die Körbe werden auf den Untergrund gestellt und mit Steinen aus dem Bach aufgefüllt. Die Wirkung der Verbauung war bereits nach einem ersten Wasseranstieg deutlich zu erkennen. Am Kopf der Buhne entsteht eine Zunahme der Strömungsgeschwindigkeit, dadurch werden die Sedimente aus der Sohle ausgeschwemmt und lagern sich als Kiesbank auf der Unterseite der Buhne ab. Ein Winkel zwischen Ufer und Buhne von 70° hat sich bewährt. In der Sohle entstanden Einschnitte mit Tiefen bis 900 mm und unterhalb grosse Kiesbänke. Die abgebildete Buhne wurde inklusive Gitterwerk von zwei Personen in drei Stunden fertiggestellt. Bestätigt durch die positiven Erfahrungen wurden zwei weitere Buhnen flussabwärts eingesetzt. Auch dort waren die gleichen positiven Einflüsse zu erkennen. Nach einiger Zeit hatten sich die Buhnen auf der Oberseite mit Kies gefüllt und der Buhnenkopf hat sich bei allen Bauwerken gesenkt. In Zukunft muss eine Lösung zur Befestigung dieser stark belasteten Buhnenköpfe gefunden werden.

Die Buhnen und Strömunglenker erfüllen bis zu drei Ziele:

Einengen des Bachlaufes mit grösseren Wasseriefen in der entstehenden Rinne und markanter Zunahme der Strömungsgeschwindigkeit sowie der Fliessdynamik auf der folgenden Strecke.

Auskolken eines Pools nach dem Bauwerk, mit einer auslaufenden Rinne. Dadurch wird die Struktur der Sedimente hinter dem Bauwerk eine deutliche Trennung der Korngrössen zeigen. Die Gewässersole wird dadurch struktureicher.

Körbe sind auf der strömungsabgewandten Seite an der Gewässersole mit Aussparungen versehen. Dadurch entstehende Holräume sind Unterstände für viele Wasserbewohner. Auch das grobe Substrat der Füllung weist viele Lücken auf, in denen Nährtiere ideale Bedingungen vorfinden werden.

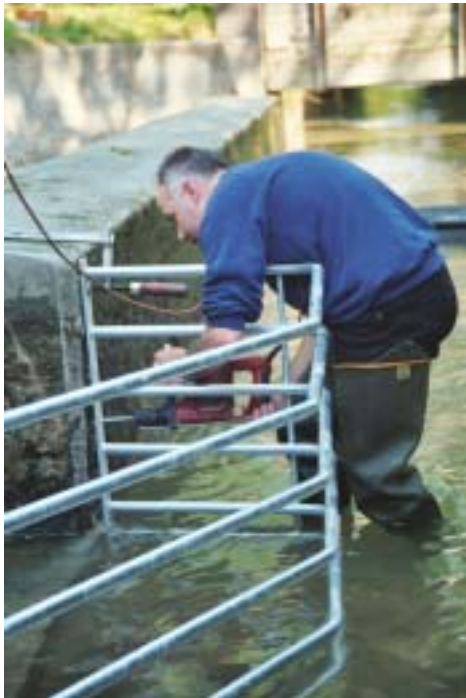
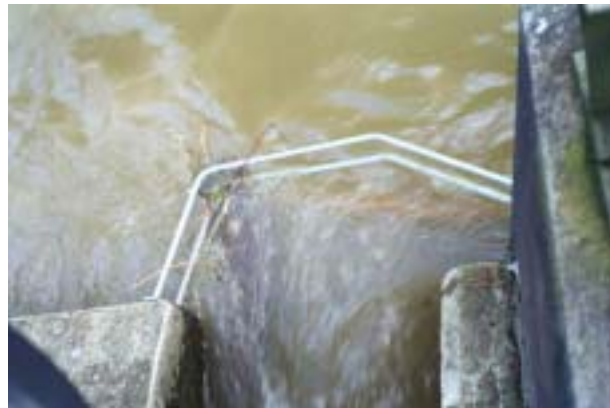
Bernhard Bühler überwacht den Mindestwasserschieber im Aeschwuh. Immer wieder musste er, zum Teil mit Hilfe der Vorstandskollegen, den Schieber von grobem Schwemmgut befreien. Mofas, Fahrräder, Reifen und Wurzelstöcke sind nur einige der Gegenstände die den Schieber verstopften. Besonders bei Niedrigwasser war dieser Zustand katastrophal, das ohnehin zu geringe Wasser versiegte fast.

Aus diesem Grund startete Bernhard Bühler das Projekt Schwemmgutabweiser. Die Gesuche bei Baudepartement (Besitzer des Schiebers) und Aeschwuhgenossenschaft (Betreiber der Wehranlage) wurden bewilligt und der Abweiser konnte im Juli 2002 montiert werden. Der erhoffte Erfolg stellte sich ein, es mussten keine groben Gegenstände mehr aus dem Schieber entfernt werden. Kleinere Äste und Geschwemsel bleiben zwar hängen, können aber ohne grossen Aufwand entfernt werden. Der Verein dankt an dieser Stelle Bernhard Bühler für seinen selbstlosen Einsatz, die tadellose Ausführung und die finanziellen Mittel.

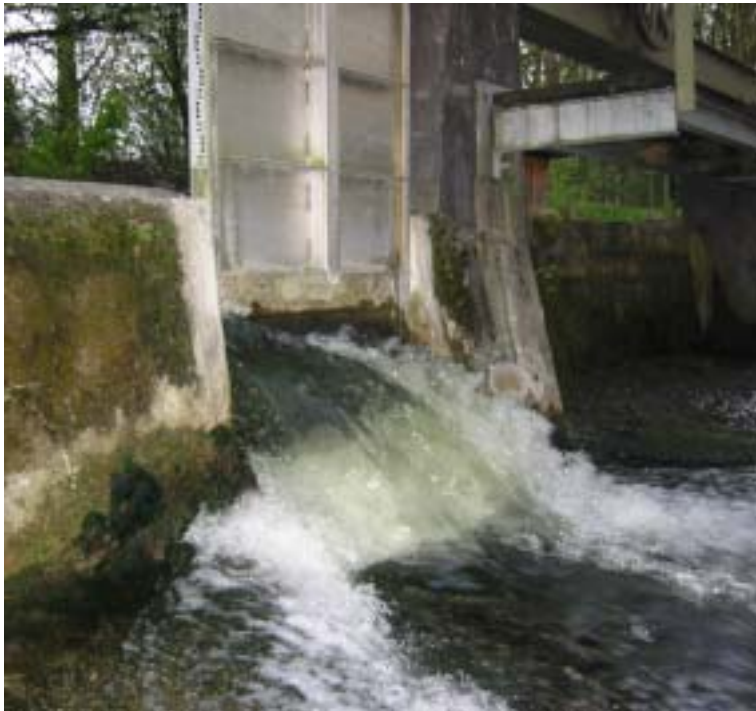
Schieber Aeschwuh

Momentan ist die Durchflussmenge vom Wasserstand im Tych abhängig. Sinkt der Wasserstand im Tych, verringert sich auch der wasserführende Querschnitt am Schieber. Wir konnten im ganzen Jahr noch nicht beobachten, dass der ganze Querschnitt des Schiebers durchströmt wurde. Der strömende Wasserkörper hat eine Breite von 0.9 Meter und eine Höhe von 0.3 Meter. Um 800 l/s ($0.8 \text{ m}^3/\text{s}$) Volumenstrom zu erhalten, müsste im Querschnitt des Schiebers eine Fliessgeschwindigkeit von 2.78 m/s zustande kommen. Diese Fliessgeschwindigkeit ist bei den herrschenden Verhältnissen aus unserer Sicht nicht gegeben.

Der Umstand, dass nicht das vorgesehene Mindestwasser von 800 l/s zur Verfügung steht, gefährdet unsere Bestrebungen, die Pacht 123 ökologisch aufzuwerten massiv. Alle Veränderungen des Wasserlaufes sind abhängig davon.

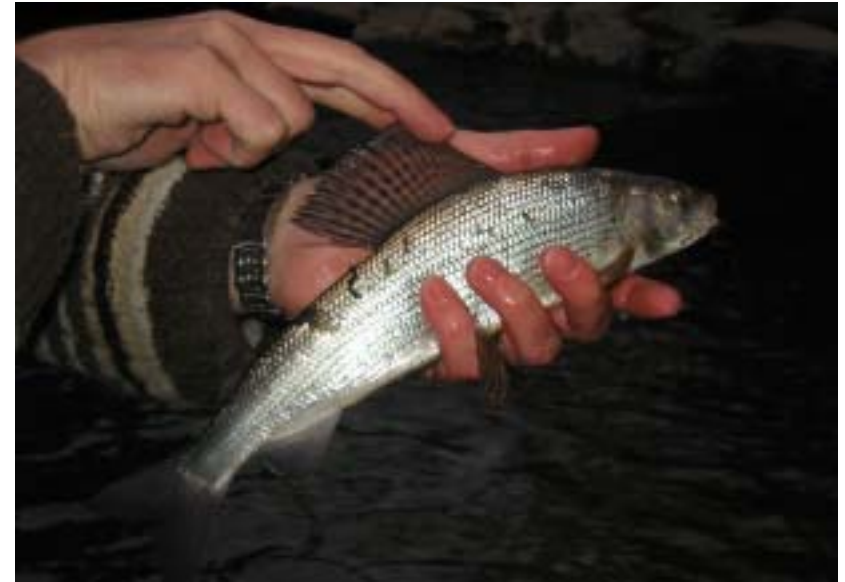
Im Frühjahr wurden einige Fische mit zum teil tiefen Bissverletzungen gehakt, darunter vor allem Barben und Äschen. Viele Fische waren vom gemeinen Fischegel (*Piscicola geometra*) befallen. Manche litten, wie die neben abgebildete Äsche gleich an beiden Übeln.

*Befallene bzw. verletzte Äsche,
April 2002*
