Technischer Jahresbericht 2003

*Dezember 2003
Verfasser*

*Robert Burkhard, Aktuar
robertburkhard@bluewin.ch*

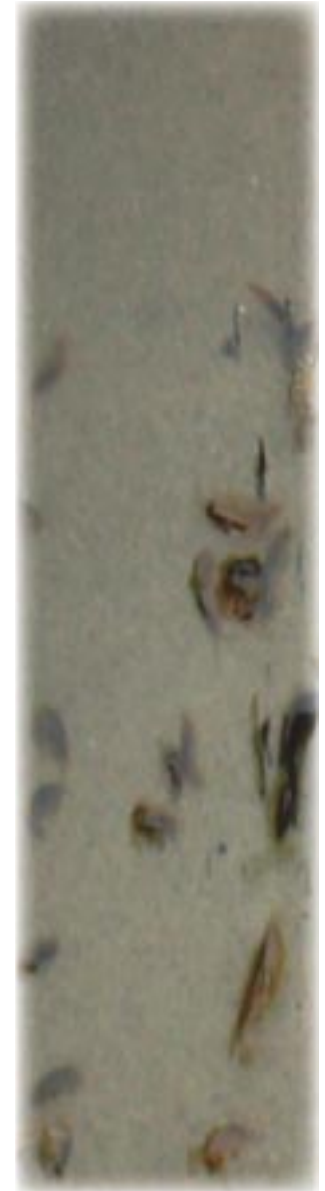
Kann man eine Gewässerverschmutzung mit Geld wiedergutmachen? Nein! Unzählige Kleinlebewesen und Larven verendeten bei dem Zwischenfall. Man kann der Natur unter die Arme greifen damit sich die klaffende Wunde wieder schliessen kann. Aber erst in einigen Jahren wird die Biozöse Dorfbach das Ereignis „vergessen“ haben.

Tote Bachflohkrebse

Der finanzielle Schaden der dem Fischerverein durch den Vorfall entstanden ist, wurde von der Versicherung des Verursachers anstandslos entschädigt. Die Entschädigungssumme von 5'936.– wird für die nötige Ersatzbeschaffung der Brütlinge in den kommenden zwei Jahren eingesetzt. Anstelle des Dorfbaches musste ein anderes Gewässer gefunden werden um die Aufzucht der Larven bis zum Sömmerlingsstadium zu betreiben.

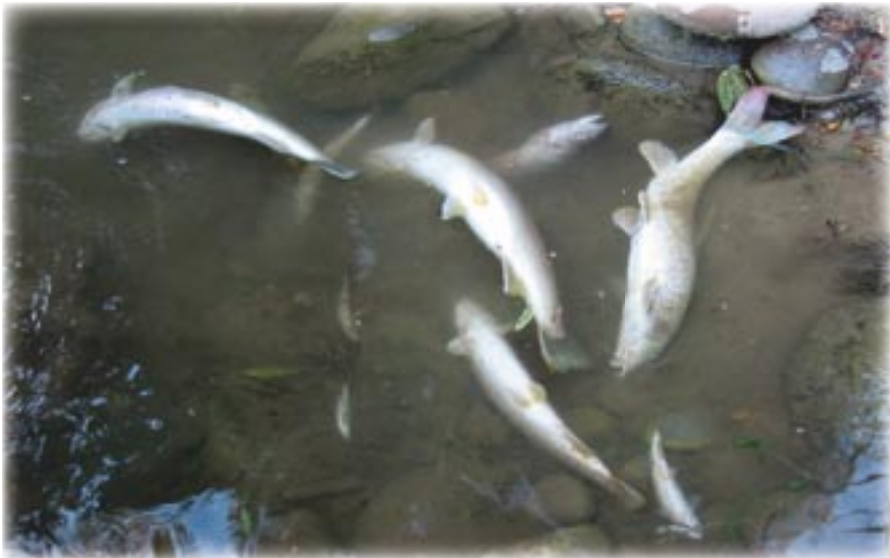
*Barben, Bachforellen, Schneider
Der Bestand war gut durchmischt*

Nicht genug mit der Vergiftung des Dorfbaches. Am Samstag 28. Juni wurden wir von der Kantonspolizei an die Wigger gerufen. Als wir unterhalb der Bernstrasse Herrn Ryser von der KAPO trafen, bot sich ein Bild des Schreckens! Das Bachbett war übersät mit toten Fischen. Fische verschiedenster Arten, darunter Bachneunaugen und Schneider, Groppen und Barben in allen Grössen. Tom Eichenberger und Robert Burkhard verfolgten die Spur des Todes bachaufwärts. Beim Auslauf der Regenwasserentlastung der ERZO Oftringen endete der traurige Weg, der den Betroffenen wohl lebenslang in Erinnerung bleiben wird. Nach einem Gespräch mit dem Klärmeister Herr Renzo Soliva war alles klar. Wegen einer übersehenen Notschaltung flossen hunderte Kubikmeter ungeklärte Abwasser in die Wigger. Keine Chance für die Fische. Bei einer Wasserführung von 200 l/s in unserer Restwasserstrecke und Wassertemperatur 21 Grad Celsius verendeten alle Fische.

Bei einer Wasserführung von 200 l/s in unserer Restwasserstrecke und Wassertemperatur 21 Grad Celsius verendeten alle Fische.

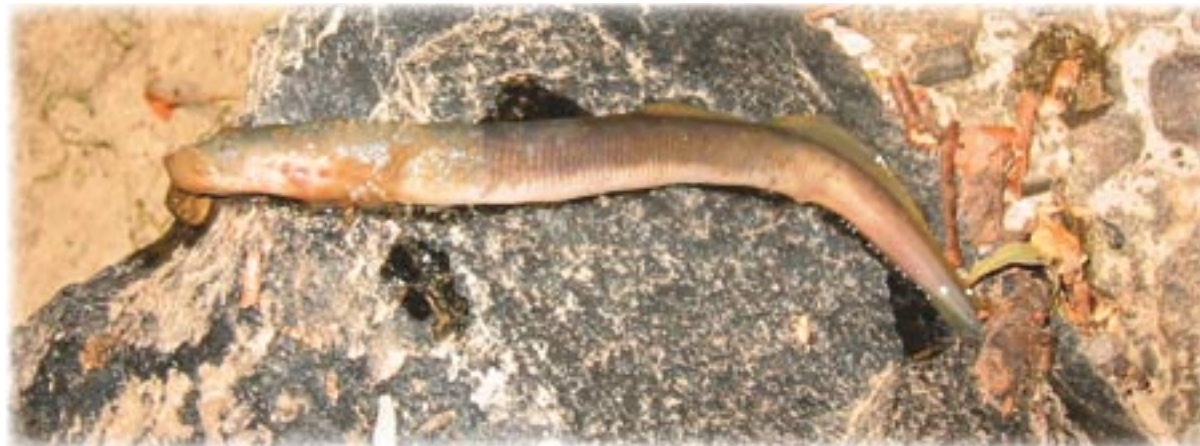
Unter Mithilfe der Sektion Jagd und Fischerei wurde eine Schadensrechnung erstellt. Die Fläche der geschädigten Wigger beträgt bei einer Länge von 3000 m ca. 21'000 m². Von CHF 68'000.– ist bisher erst ein kleiner Teil im Fonds des Fischervereins eingegangen. Die Rechnung wird Dr. Stucki jährlich zur Kontrolle vorgelegt. Mit der Sektion Jagd und Fischerei wurde eine Besatzstrategie ausgearbeitet. Bei einigen Arten wird es jedoch sehr schwierig sein, überhaupt überlebensfähige Besatzfische zu bekommen. Der Verein steht vor einer sehr schwierigen Aufgabe in den nächsten fünf Jahren und ans Fischen ist definitiv nicht zu denken...

Verendetes Bachneunauge (lampetra planeri)

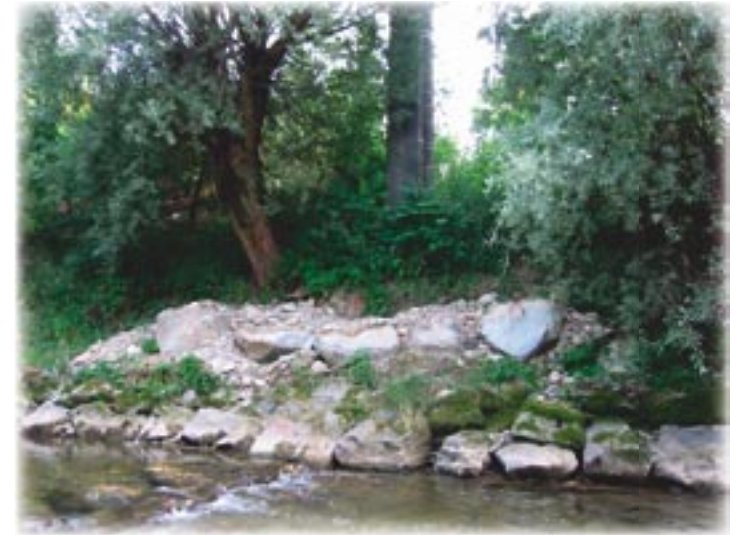
Unterspültes Fundament nach der Massnahme

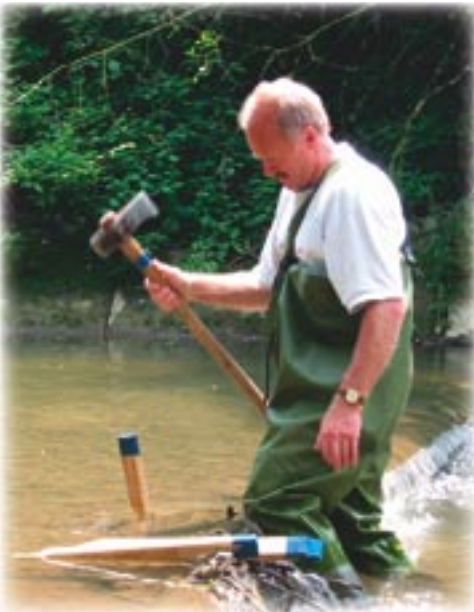
Die Wigger ist zwischen der ERZO Oftringen und dem Einlauf in die Aare extrem verbaut. Die Sohle ist in diesem Abschnitt etwa zu 80% kolmatiert. Obwohl die Geschiebeführung bei Hochwasser gut ist, sind diese Bereiche nach Wasserrückgang wie leergefegt. Jahrelanger Schwall-Sunk, verursacht durch Stauraumpühlungen im Nachbarkanton und zum Teil extreme Sedimenteinträge durch intensive Landwirtschaft bis an die Gewässerkante sowie unzählige Drainage-Einleitungen haben ihre Wirkung gezeigt. Die Sohle ist hart wie eine Strasse und die Zwischenräume sind verschlossen mit feinsten Ablagerungen. Kein Flohkrebis und keine Fisch- oder Insektenlarve können in dieser Wasserwüste Unterschlupf finden. Auch der typische trapezförmige Gewässerquerschnitt und die strömungsbrechenden Schwellen trugen zum heutigen Bild bei.

Durch stetige kleine Verbesserungen und Korrekturen soll der Bachlauf attraktiver gestaltet werden. Kleine Schritte und viel Zeit sind nötig um der Vision einer naturnahen Wigger sicher näher zu kommen. Die jetzt realisierte Versuchsstrecke wird erste Erkenntnisse liefern, was die Wigger zum Vorhaben beitragen kann. Kolmatierte Stellen wurden grossflächig aufgelöst, die neuen Steine werden bei Hochwasser als Strömungslenker wirken. Der Bachlauf soll durch Wasserkraft und Schwemmgut eine sich ständig wandelnde Struktur bekommen. Wenn auch bei Niedrigwasser eine Strömungsdynamik erhalten bleibt, werden sich wieder kleine Sand- und Kiesbänke bilden, die bei Hochwasser wieder verfrachtet werden können. Kolmatierte Bereiche sind dann viel seltener, da das Substrat durch die wieder wirbelnde Strömung immer wieder ausgewaschen und bewegt werden kann.

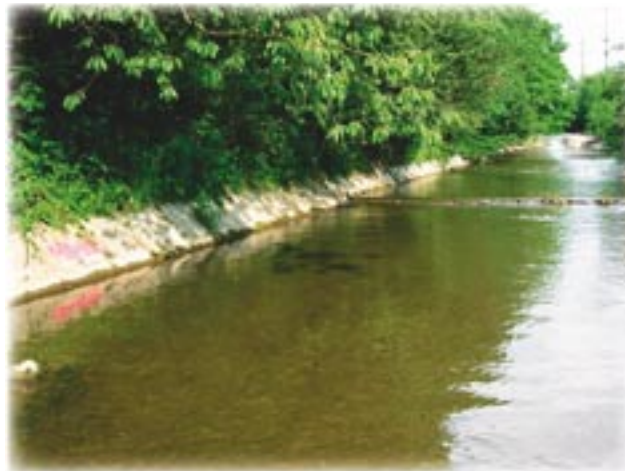
Vorher: Strukturlos, kolmatiert, lebensfeindlich

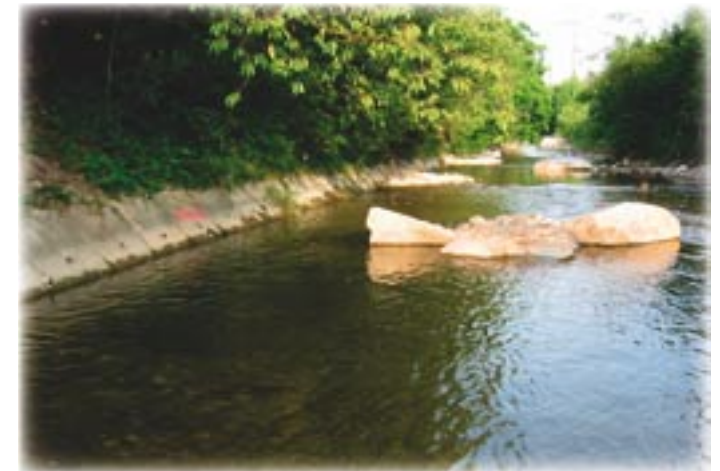
Nachher: Kolmatierung aufgelöst, Steine als Strömungslenker

Hanspeter Lüem legt grossen Wert auf Hochwasserschutz. Da die Wigger in einem viel zu engen Korsett zur Aare fliesst, darf der Abflussquerschnitt nicht wesentlich beeinflusst werden. Aus diesem Grund sind auch die kleinen, sicheren Schritte angebracht. Alle Steine wurden ins Bachbett eingelassen um eine Verfrachtung zu unterbinden. Die Strömungszunahme bei Mittelwasser wird Rinnen hinterlassen, welche die geringfügigen Erhebungen, gebildet durch die Steine, kompensieren.

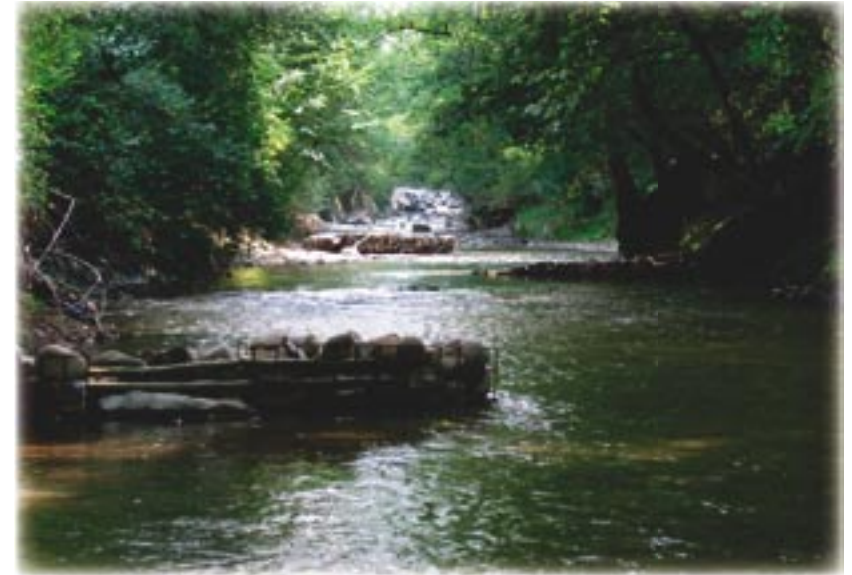
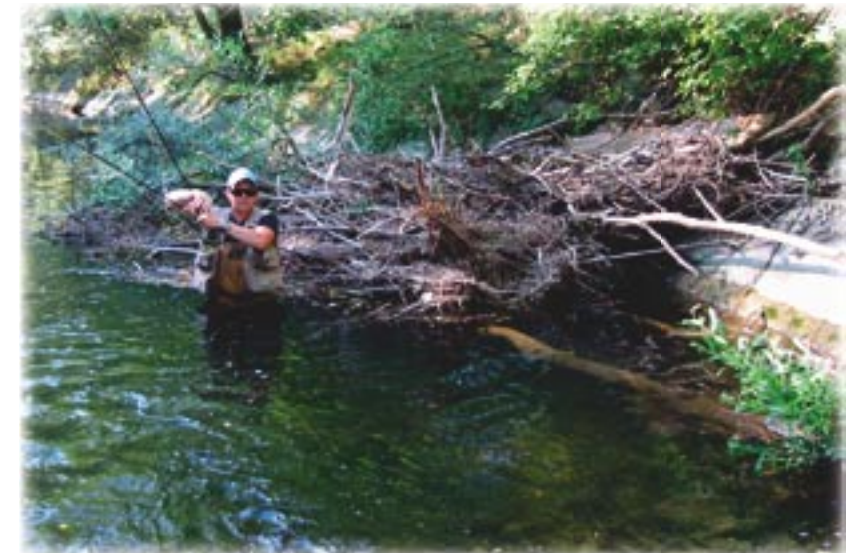
Die eingebrachten Rhaubäume zeigen ihre Wirkung. Fischunterstände mit mehreren Quadratmetern konnten im Winter schon bezogen werden. Sie wirken auch als effiziente Strömunglenker. Hinter dem Totholz bildet sich in der Regel eine Kiesbank und gegenüber dem Bereich um das Astwerk nimmt die Strömungsgeschwindigkeit sichtbar zu. Als Habitat für Kleinstlebewesen ist Totholz nicht zu ersetzen. Die sonst so kahle und leere Wiggersole wird um ein Strukturelement reicher und die Fische vor den fliegenden und tauchenden Fressfeinden sicherer. Verglichen mit dem Aufwand ist das Einbringen von Rhaubäumen das wohl Effektivste was wir bisher an der Wigger verwirklicht haben.

*Oben: Wirkungsvolle Strömunglenker unterhalb des Aeschwuh
Unten: Ein Rhaubaum im Frühjahr. Wo vorher lebensfeindliche Kahlheit herrschte, fühlen sich Vögel, Fische(r) und viele andere Lebewesen wohler*

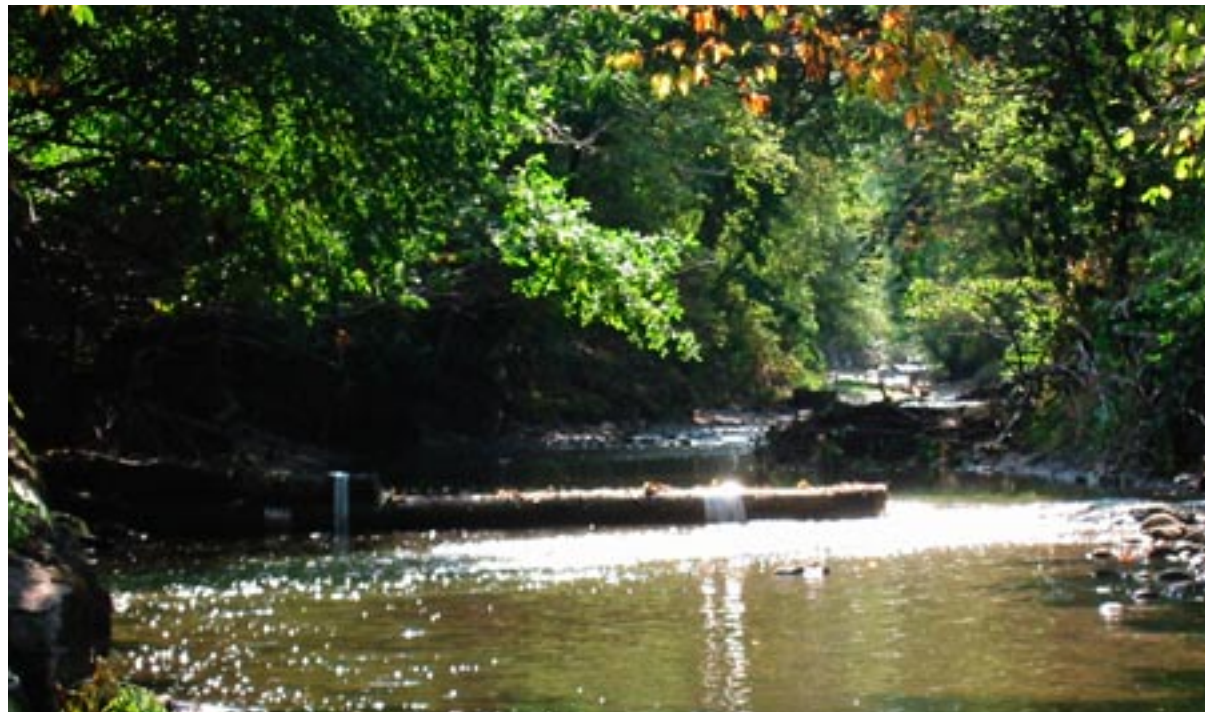
Auf zwei Schwellen, die „verschüttet“ waren, haben wir mit Holz Erhöhungen angebracht. Mit Metallbändern gesichert und auf der alten Schwelle befestigt, werden diese als Strömunglenker dienen. Wie auf dem Bild unten ersichtlich, entfalten diese ihre Wirkung vor allem bei Niedrigwasser. Die Strömung wird durch die Erhöhung umgelenkt und konzentriert sich an einer Seite der Schwelle. Bei höherem Wasser wird hinter dem Hindernis ein Kolk entstehen. Die großen Steine werden nicht verdriftet und verbleiben im Kolk, sie bilden Unterstände für Kleinfische und andere Wasserbewohner.

Dieser „Umbau“ wirkungsloser Schwellen ist mit wenig Aufwand realisierbar und hat für Fließdynamik und Strukturvielfalt eine bedeutende Wirkung.

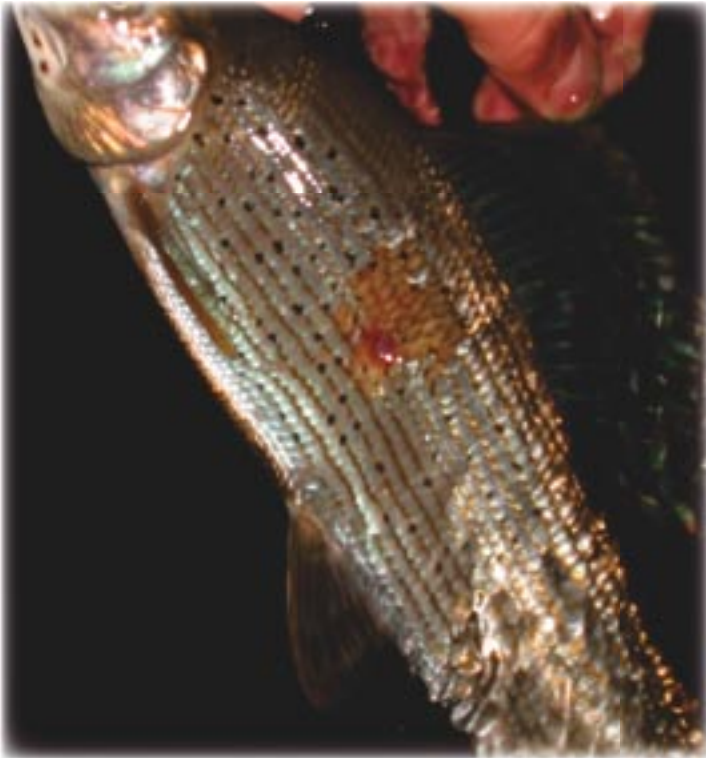
Äsche mit symmetrischen Verletzungen an der Flanke, der Hackenschnabel hat den starken Fisch zwar verletzt aber doch nicht halten können, ein leider häufiges Bild

Wir haben alle den Artikel im Fliegenfischer gelesen, aber einer muss die Initiative ergreifen und eine gute Idee auch umsetzen. Diesmal war es Bernhard Bühler, der uns motivierte, einen Schritt zu wagen. Die Kormorane waren letztes Jahr häufig an der Wigger anzutreffen, kein Wunder bei dem guten Bestand und dem wohlsortierten Angebot. Über die Gefrässigkeit der Schwarzröcke müssen hier keine Worte verloren werden. Schnüre spannen hiess das einfache Rezept unseres Kollegen. So spannten wir im September über 3 km Bachlauf weisse, verrottbare Kunststoffschnüre im Zickzack von Baum zu Baum.

Reiher, Enten und andere Vögel können laut Auskunft der Vogelexperten in unserem Revier problemlos zwischen den Schnüren fliegen. Der anfliegende Kormoran hingegen benötigt eine lange Lande- und Startbahn und ist für die erste Zeit beim Anblick unserer Knüpfkunst verunsichert. Wenn zwei von drei schwarzen Geschwadern weiterziehen, ist viel Schaden verhindert.

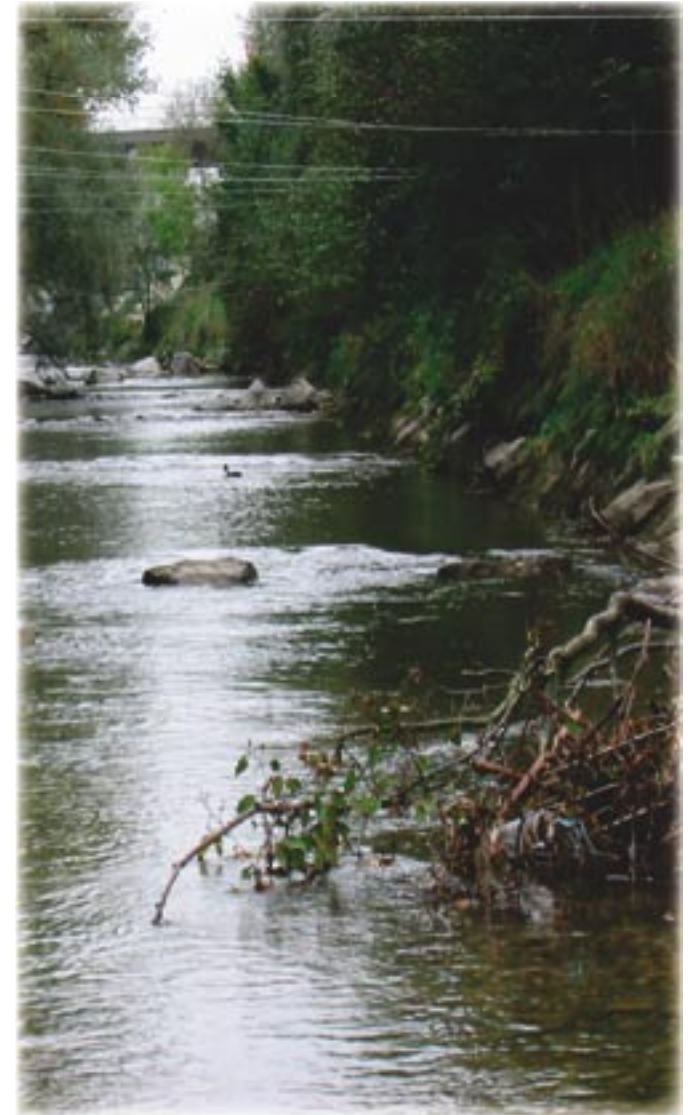
Schnüre über 3 km Bachlauf gespannt, eine Massnahme die Kormorane von einer Landung abhalten sollen. Für einheimische Wasservögel unproblematisch
